مسح الأضرار
وتقييم المخاطر

مسجد ومجمع الجزار - عكا

د. عبد الرازق متاني

تشرين الاول ٢٠٢٣

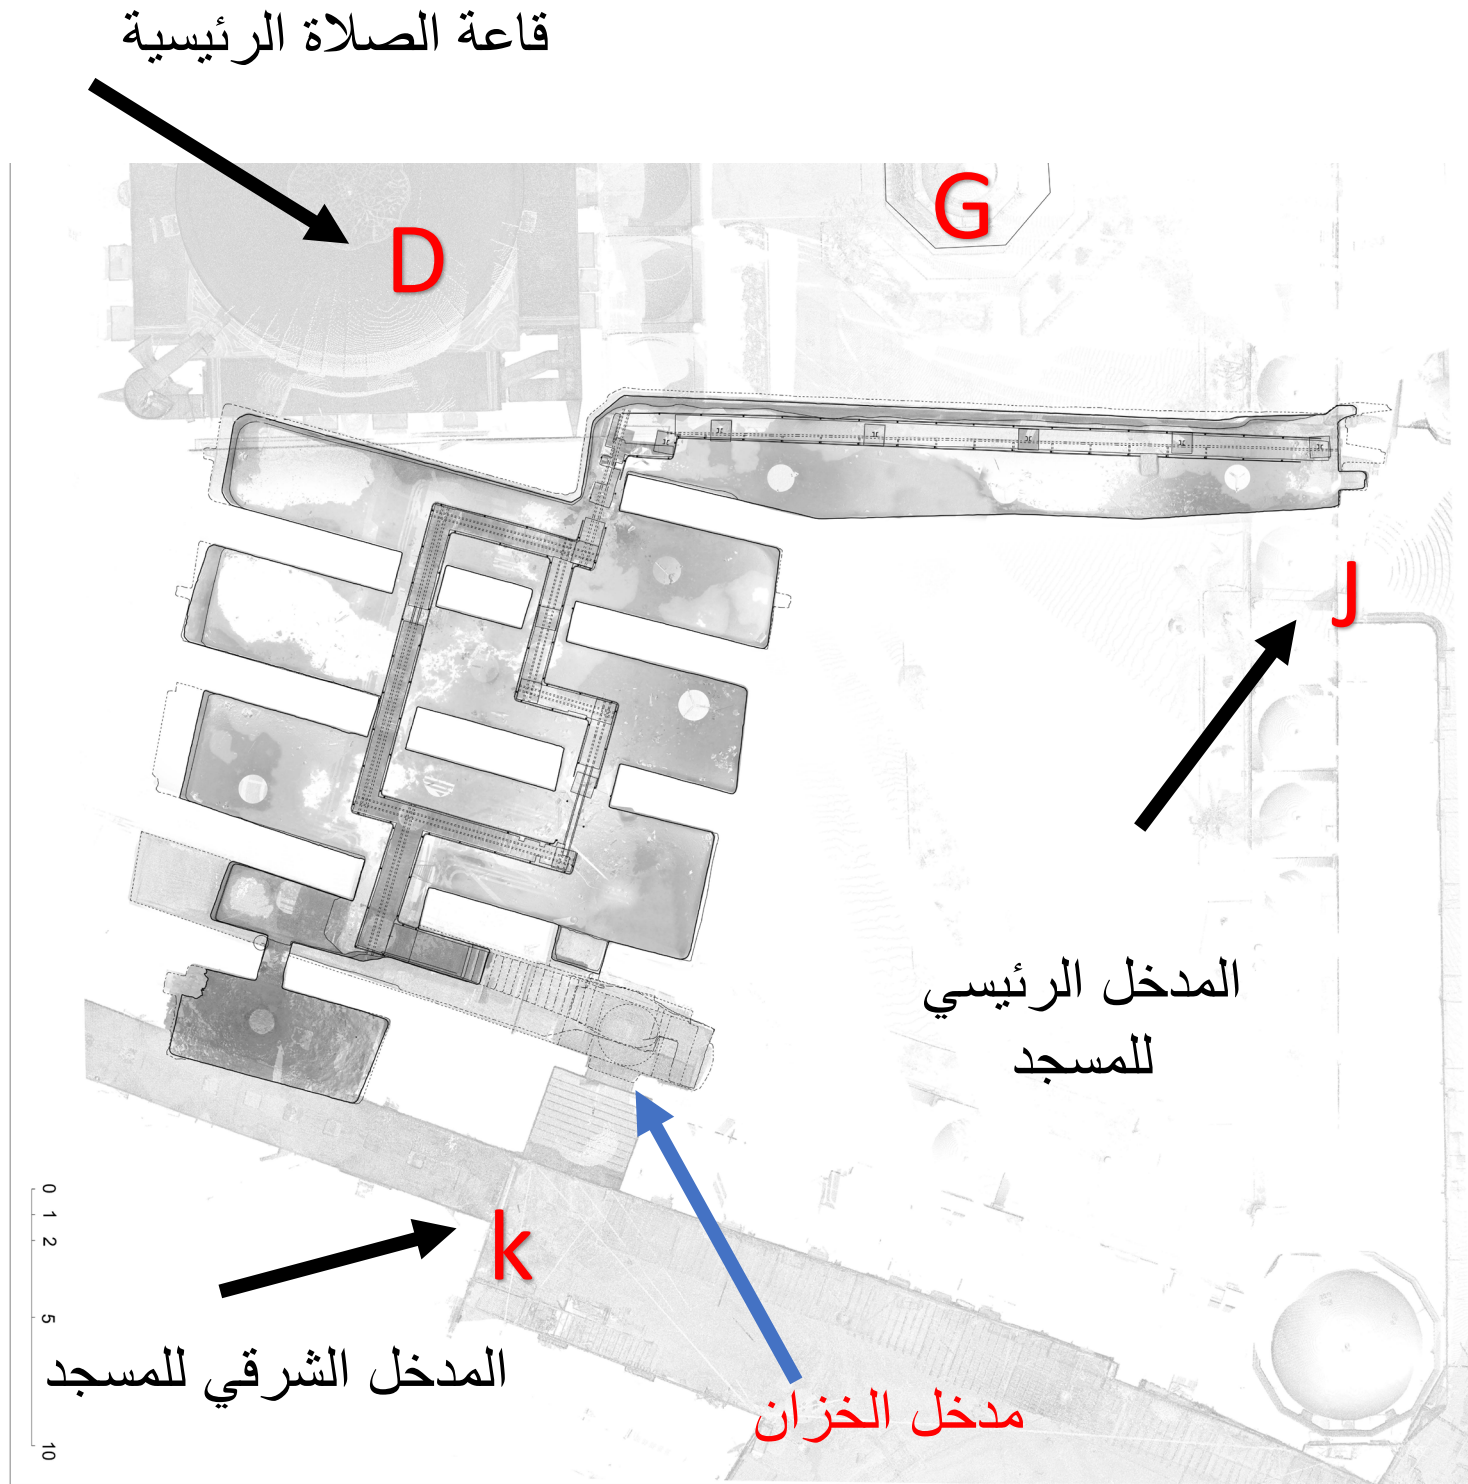
الشكل ١٣: مخطط لصهريج المياه.

في السنوات الماضية، استعمل الصهريج كموقع سياحي. حالياً وضع المكان خطر جدا ويحتاج إلى أعمال ترميم جادة.

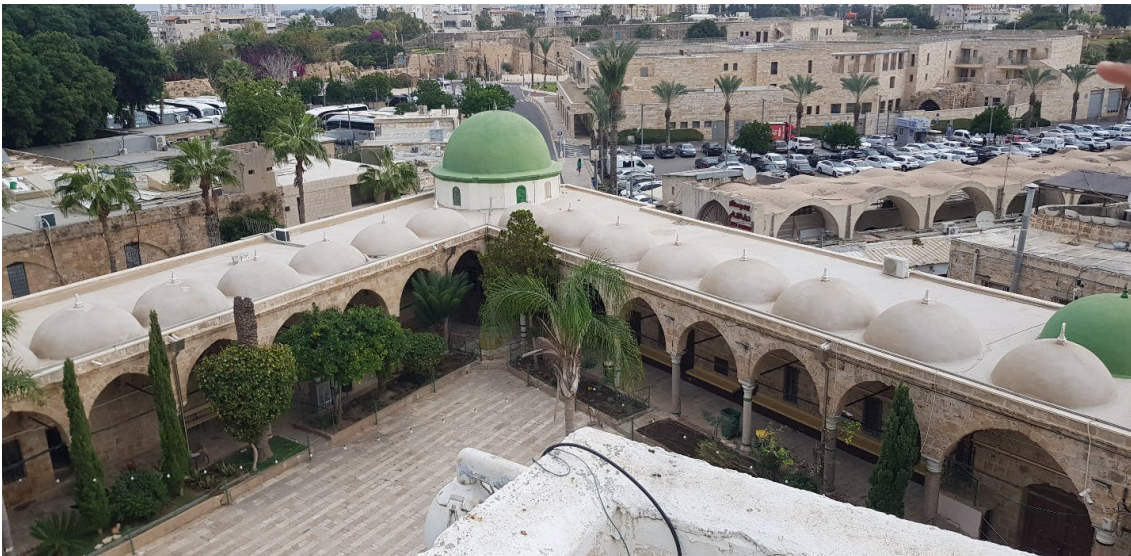
تم توثيق تصدعات وتآكل كبير في بعض الأعمدة، بالإضافة إلى تشققات تبيلية في بعض التيجان والقواعد.

مطلة على الغرف والأروقة الموجودة في الزاوية الشمالية الشرقية للمجمع.

مستوى الخطورة: مرتفع جداً.

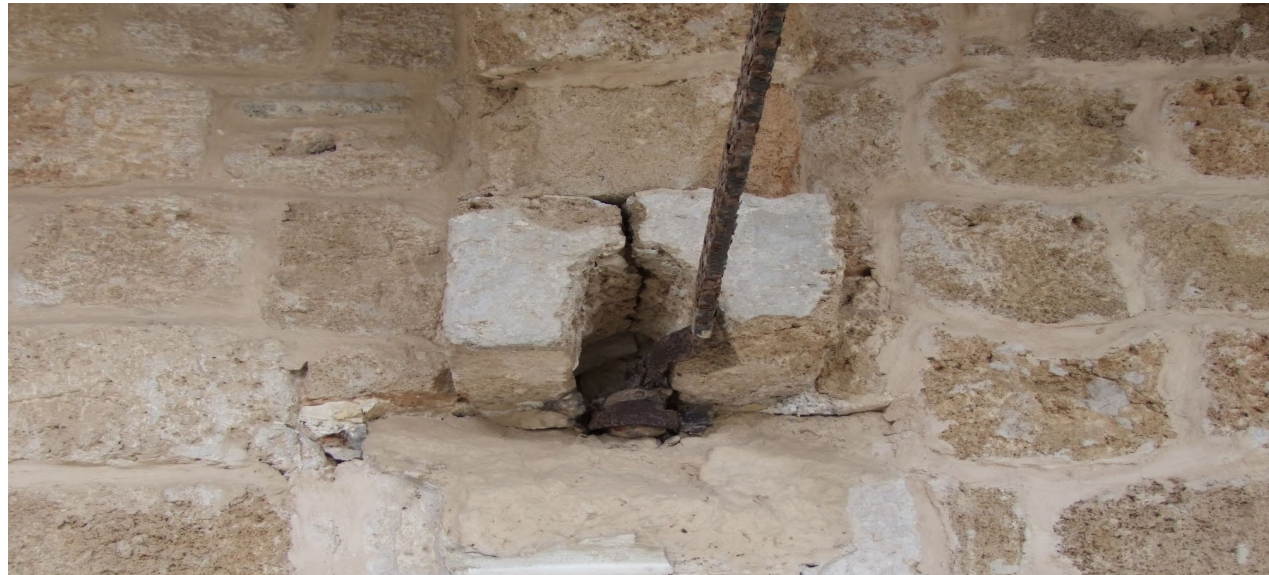
تشققات في أحد التيجان التي تدعم قبة في الرواق، وصدأ في العارضة

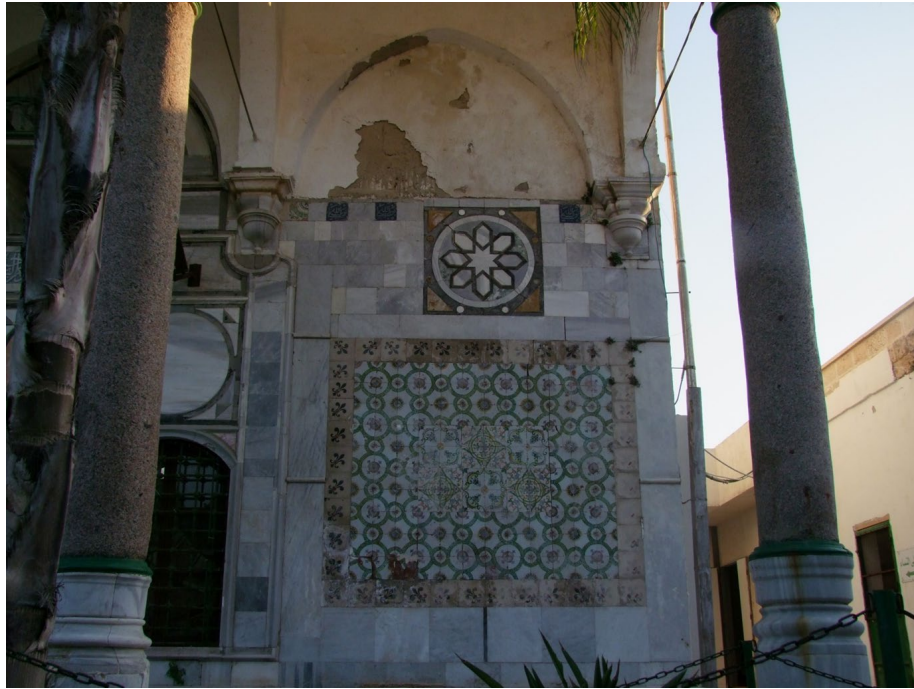
الاعطاب والتآكل في الرخام والقاشان في الزاوية الغربية من الواجهة قاعة الصلاة (الرواق)

نؤكد أن التدخل ومعالجة الأعتاب الفنية يجب أن تكون بصورة مهنية، ويجب أن تتم بواسطة خبراء ومحترفين مدربين على هذا النوع من العمل، حتى يتم المحافظة على القيم الفنية لهذه العناصر، وإعطائها العلاج المناسب.
