مسح الأضرار
وتقييم المخاطر

مسجد ومجمع الجزار - عكا

د. عبد الرازق متاني

تشرين الاول ٢٠٢٣

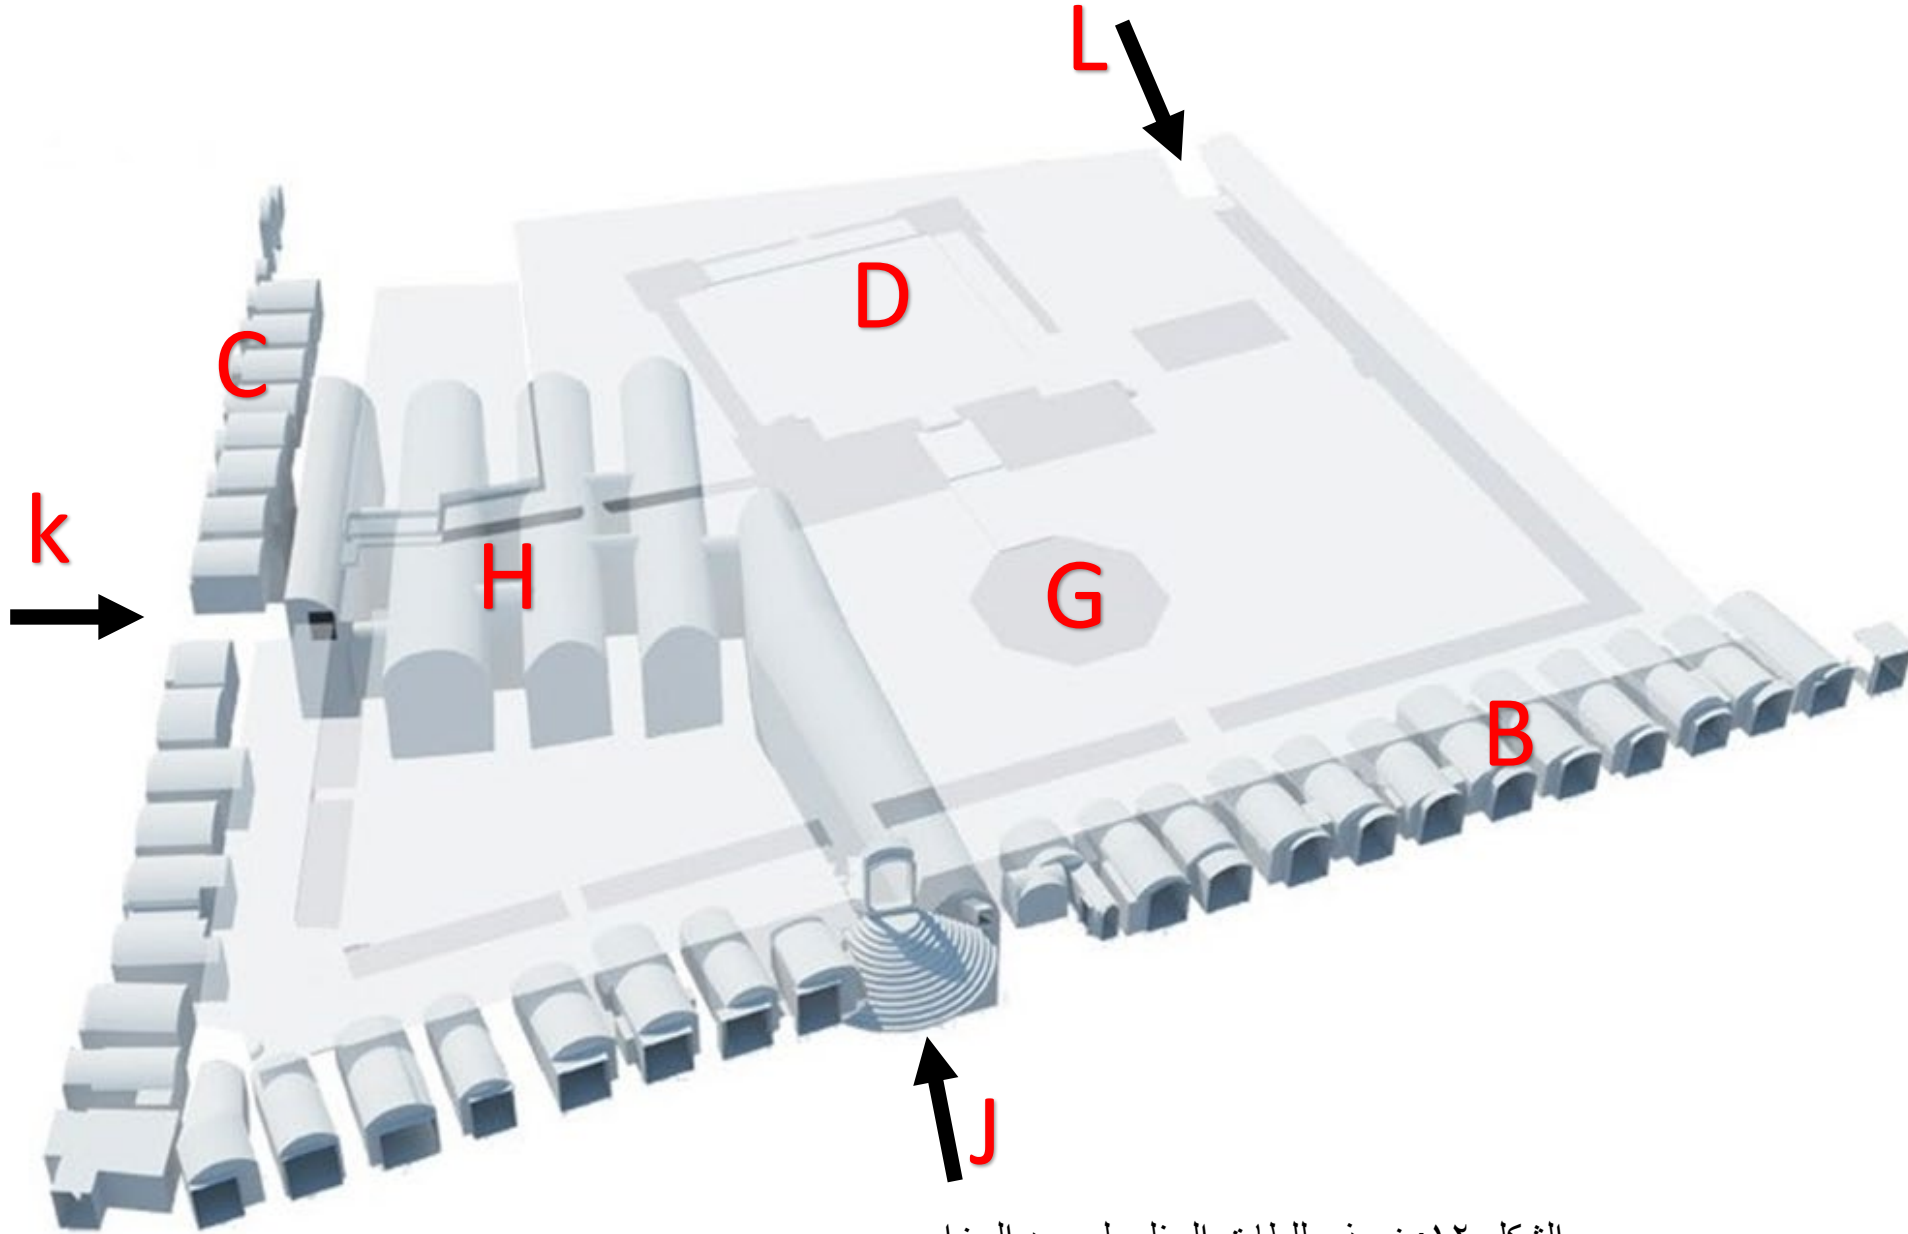
الشكل ١٢: نموذج للطابق السفلي لمسجد الجزائر.

كما هو الحال عادة في المساجد المبنية على الطراز العثماني الكلاسيكي، تم بناء مسجد الجزائر على أساسات مرتفعة، مما أدى إلى نشوء منصة ضخمة. تحتوي المنصة على المحلات التجارية الموجودة أسفل المسجد والصهريج الضخم.

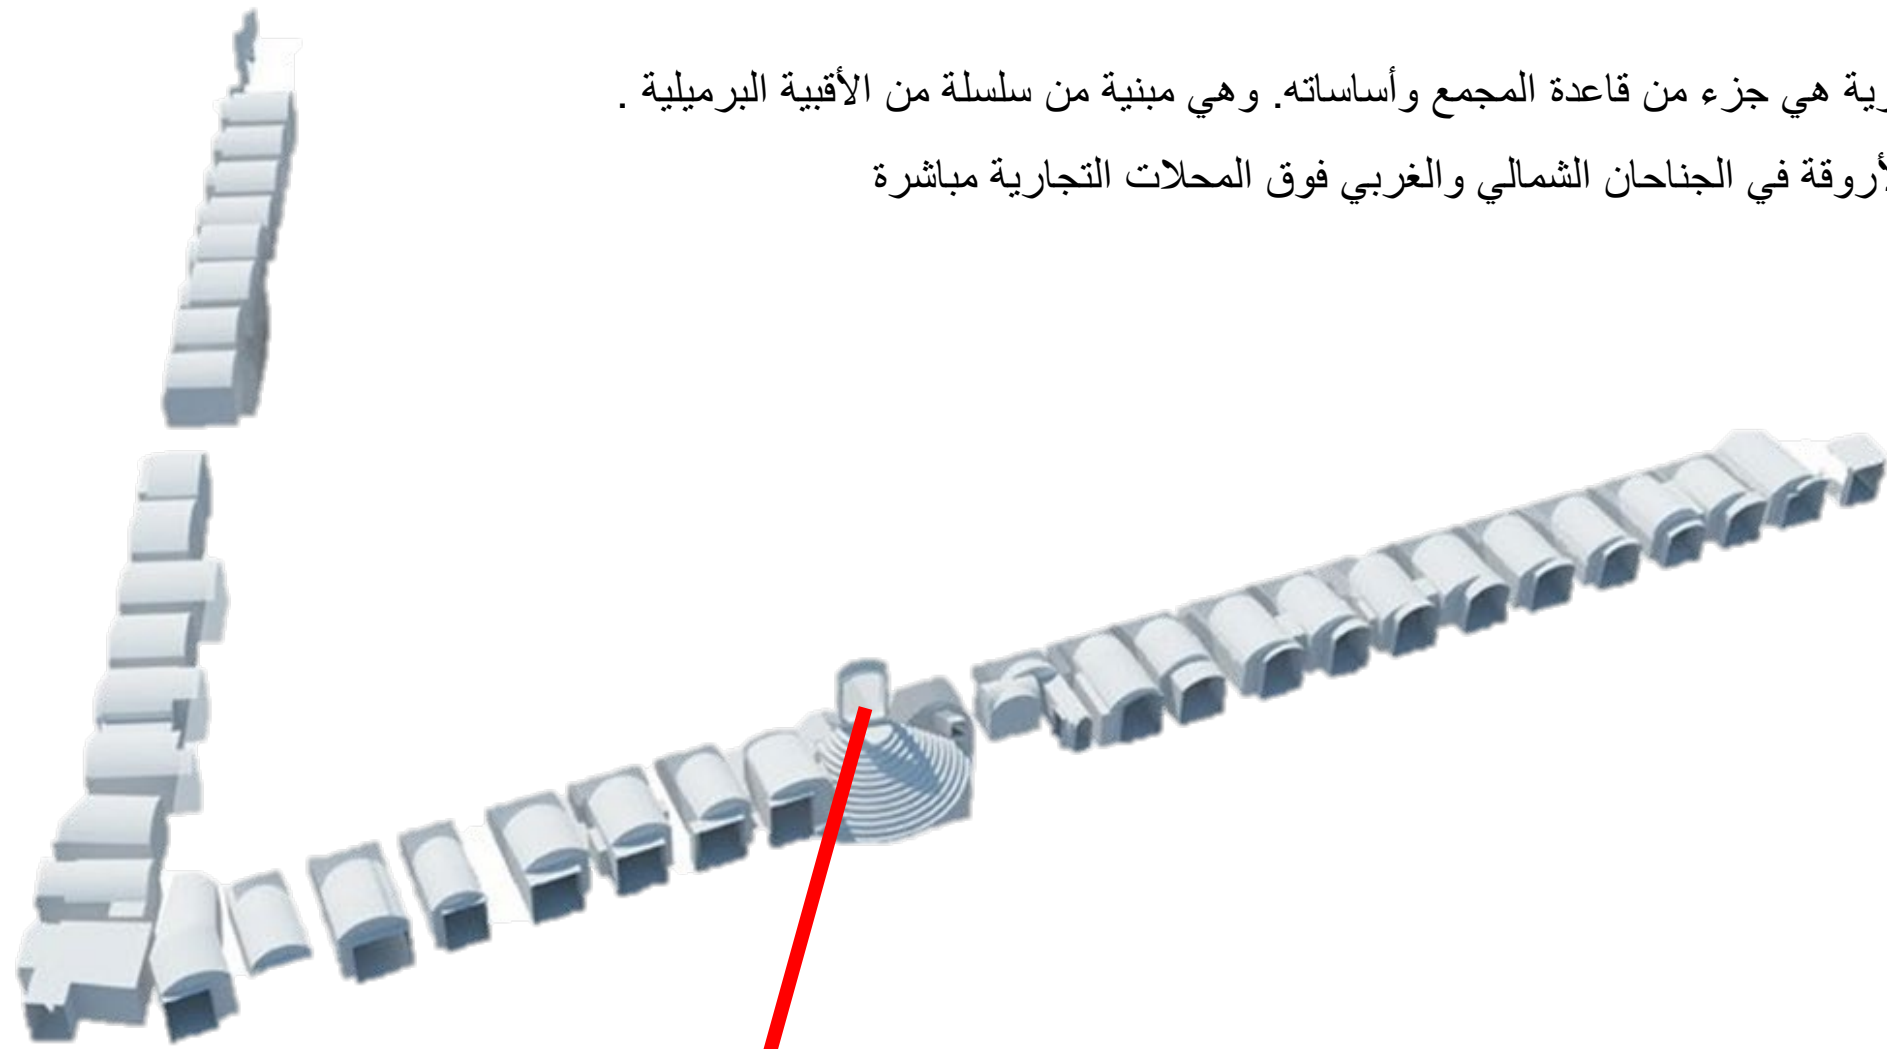
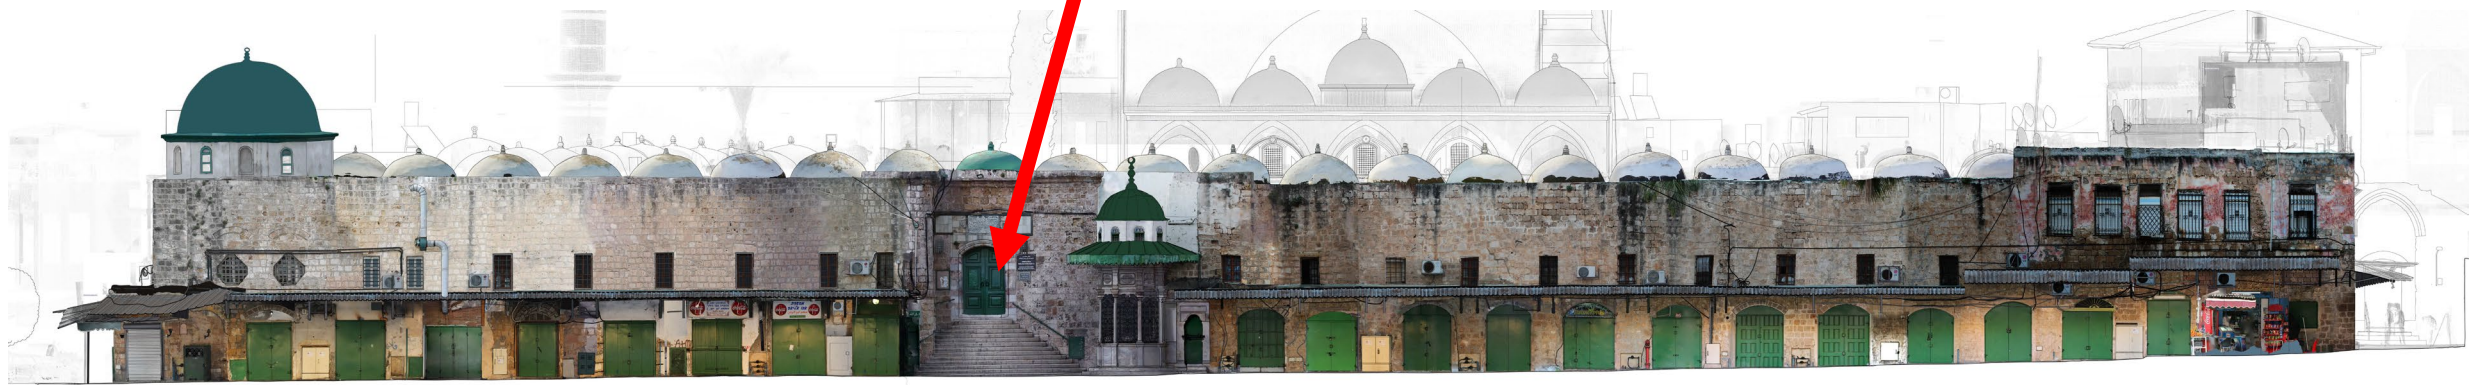
الشكل ١٤ : المحلات التجارية في الطابق السفلي والواجهة الشمالية للمجمع.

المحلات التجارية هي جزء من قاعدة المجمع وأساساته. وهي مبنية من سلسلة من الأقبية البرميلية .
تقع الغرف والأروقة في الجناحان الشمالي والغربي فوق المحلات التجارية مباشرة

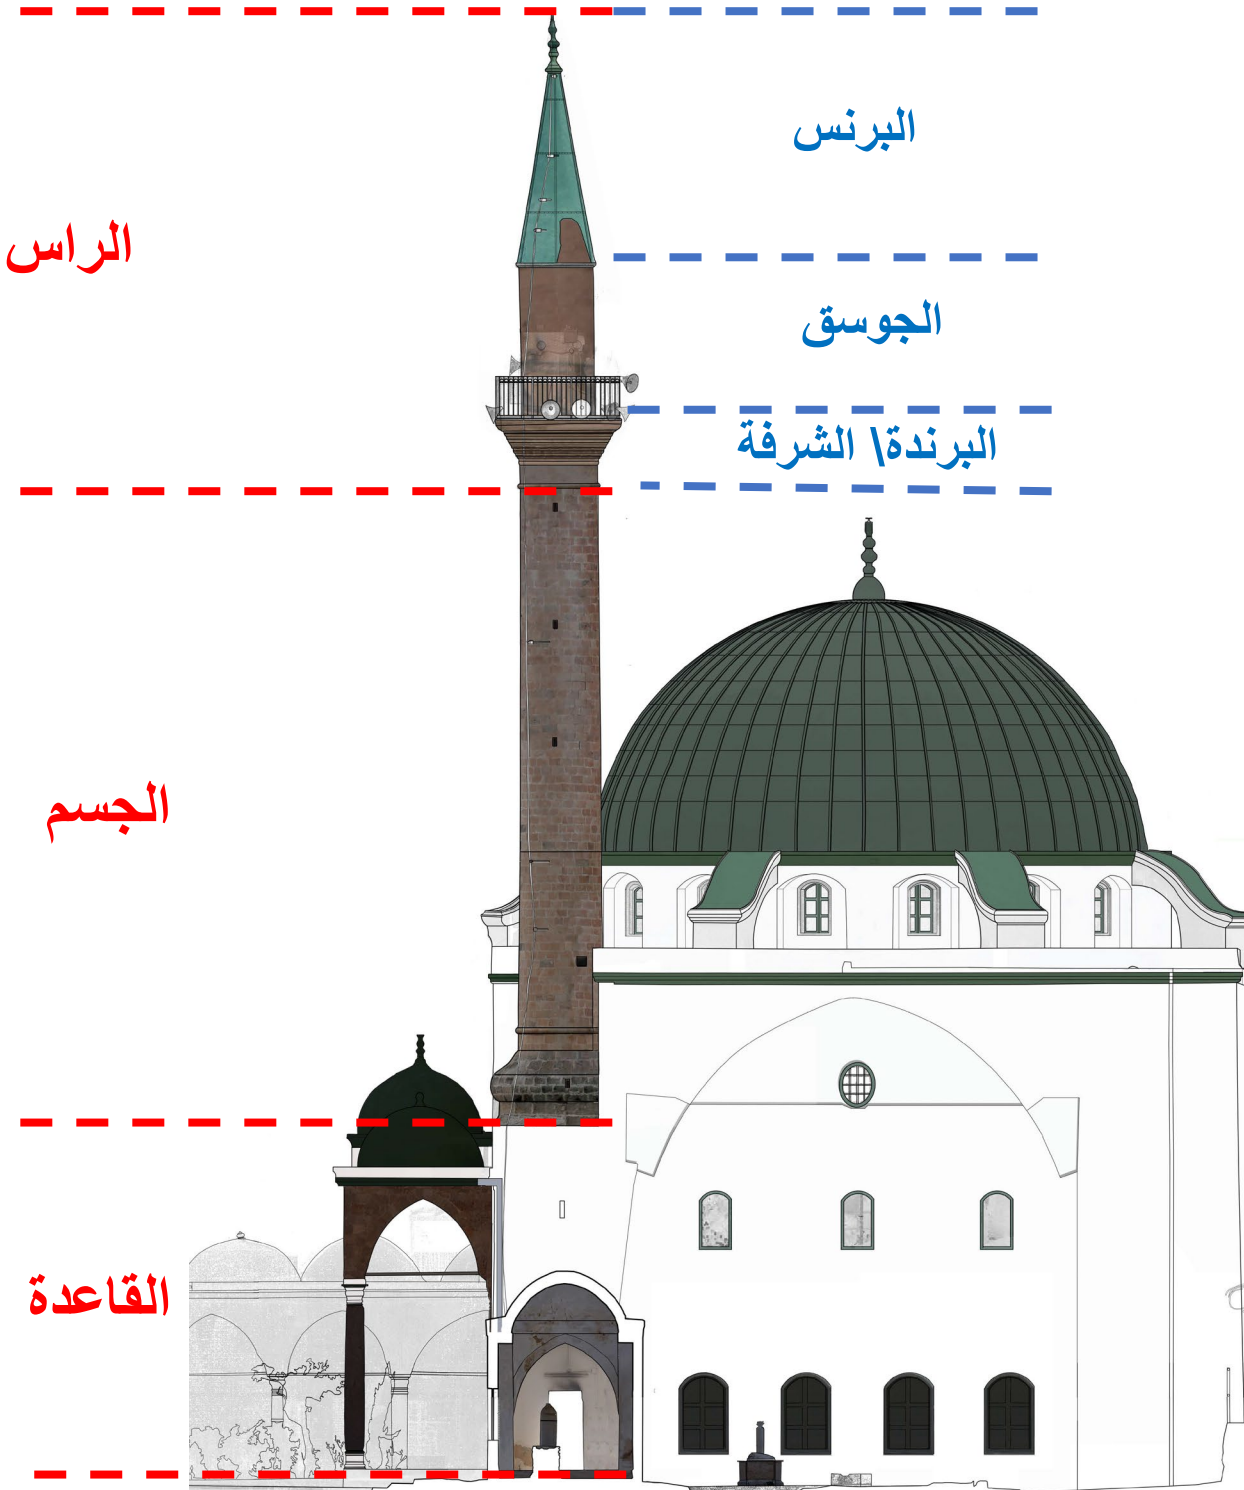
الشكل ٢١: المئذنة, نظرة من جهة الشرق.

للمسجد مئذنة تقع في الزاوية الشمالية الغربية لقاعة الصلاة. يتم الوصول إلى المئذنة عبر درج من قاعة الصلاة. ويصل ارتفاع المئذنة فوق قاعة الصلاة إلى ٢٣ متراً، ويعلوها هلال معدني ارتفاعه متر واحد. ويبدو أن المئذنة تعرضت لأضرار عديدة وتم ترميمها مرارا. في عام ١٨١٢، تضررت المئذنة الرئيسية وظهرت فيها شقوق بعد أن ضربتها صاعقة. أعيد بناء المئذنة عام ١٨١٦، وعندما تم ترميمها تم الحفاظ على شكل المئذنة الأصلي.
